**Biglen, Sanierung Kunstbauten Rybiweg**

**Variantenstudium Kunstbauten Rybiweg**

E2302072.002

26.Juli 2024

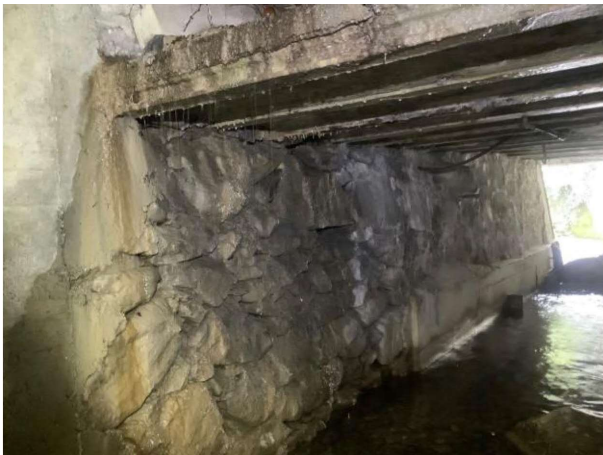
Abbildung 1: Widerlager Vorplatz Privat (Quelle: Bericht Hauptinspektion)

Das Widerlager befindet sich gemäss Inspektionsbericht in der Zustandsklasse 2 "in annehmbarem Zustand". Auf der gesamten Fläche werden Kalkausscheidungen sowie Wassereintritte festgestellt. Die Mörtelfugen sind zum Teil lose und das Mauerwerk wird teilweise als schlecht bezeichnet. Es wird eine leichte Kolkbildung festgestellt. Es werden keine Instandsetzungsmassnahmen empfohlen.

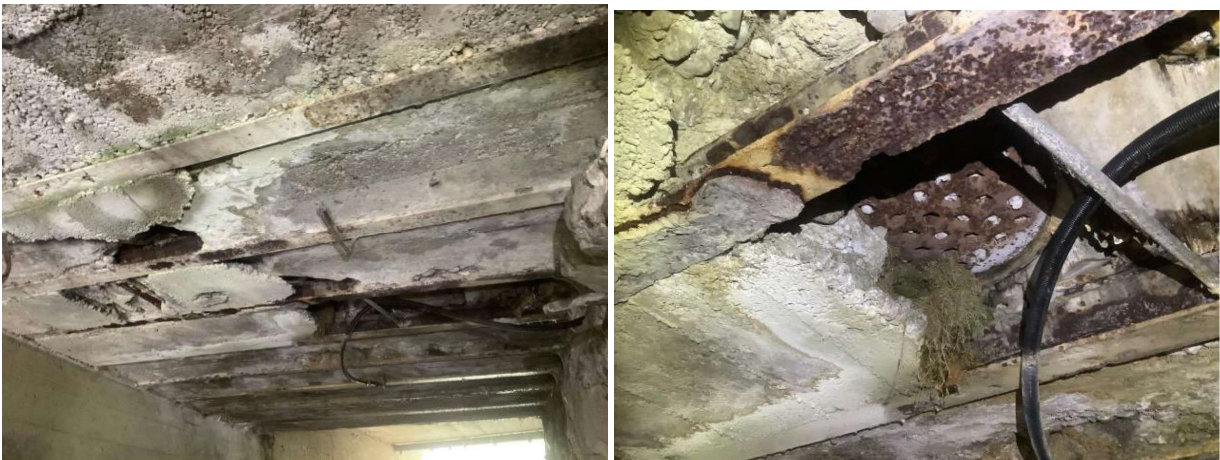
Abbildung 2: Brückenplatte Vorplatz Privat (Quelle: Bericht Hauptinspektion)

Die Brückenplatte befindet sich gemäss Inspektionsbericht in der Zustandsklasse 4 "in schlechtem Zustand". Auf der gesamten Fläche werden am Beton Abplatzungen, Frostschäden und weitere Fehlstellen ausgewiesen. Alle Stahlträger sind angerostet. Zum Teil ist die Korrosion bereits weit fortgeschritten. Es wird ein Komplettersatz empfohlen.

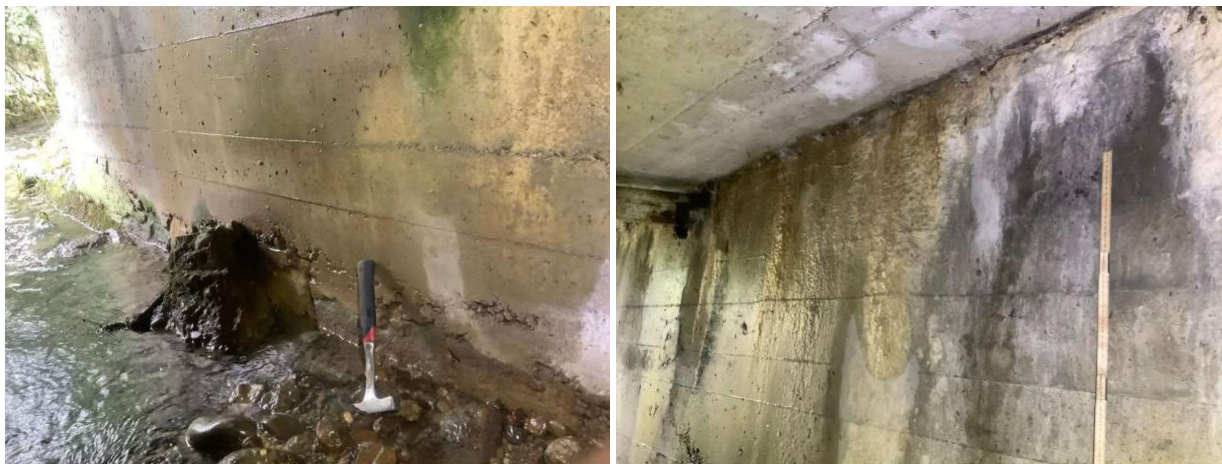
Abbildung 3: Widerlager Brücke Gemeinde (Quelle: Bericht Hauptinspektion)

Das Widerlager befindet sich gemäss Inspektionsbericht in der Zustandsklasse 2 "in annehmbarem Zustand". Im Kopfbereich werden über die gesamte Länge des Widerlagers Wassereintritte festgestellt. Im Fussbereich sind einzelne Kiesnester vorhanden. Des Weiteren wurde festgestellt, dass die Widerlagermauer teilweise direkt auf das anstehende Mauerwerk betoniert wurde. Es wird empfohlen, die Fuge zum Brückenträger abzudichten.

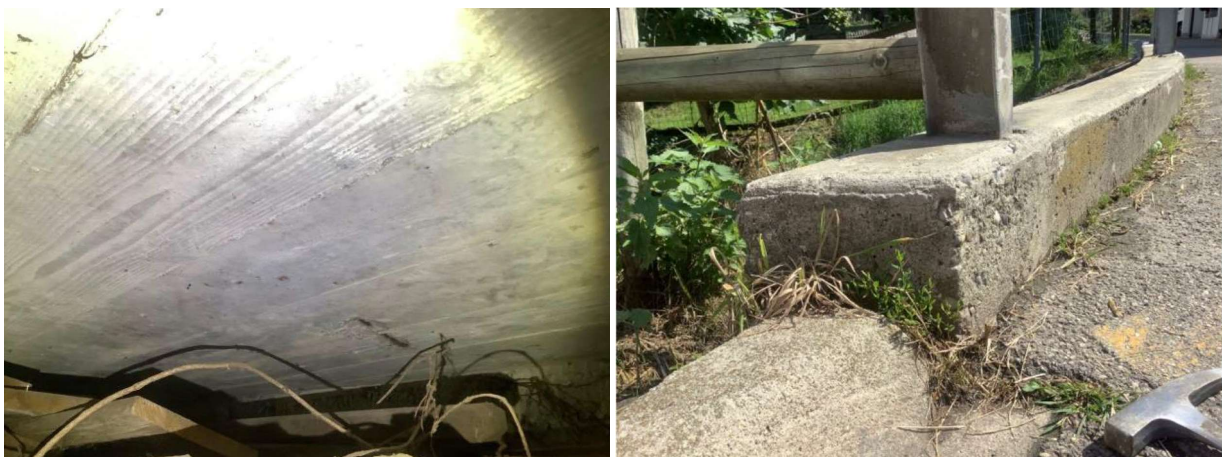
Abbildung 4: Brückenplatte und Bordüre Brücke Gemeinde (Quelle: Bericht Hauptinspektion)

Die Brückenplatte befindet sich gemäss Inspektionsbericht in der Zustandsklasse 1 "in gutem Zustand". Bis auf wenige Abplatzungen mit sichtbar korrodierter Bewehrung sind visuell keine weiteren Mängel erfasst worden. Es werden keine Instandsetzungsmassnahmen empfohlen.

Die Bordüre befindet sich gemäss Inspektionsbericht in der Zustandsklasse 2 "in annehmbarem Zustand". Am Bordürenende werden Frostabplatzungen sowie eine verwitterte Oberfläche ausgewiesen. Es werden keine Instandsetzungsmassnahmen empfohlen.

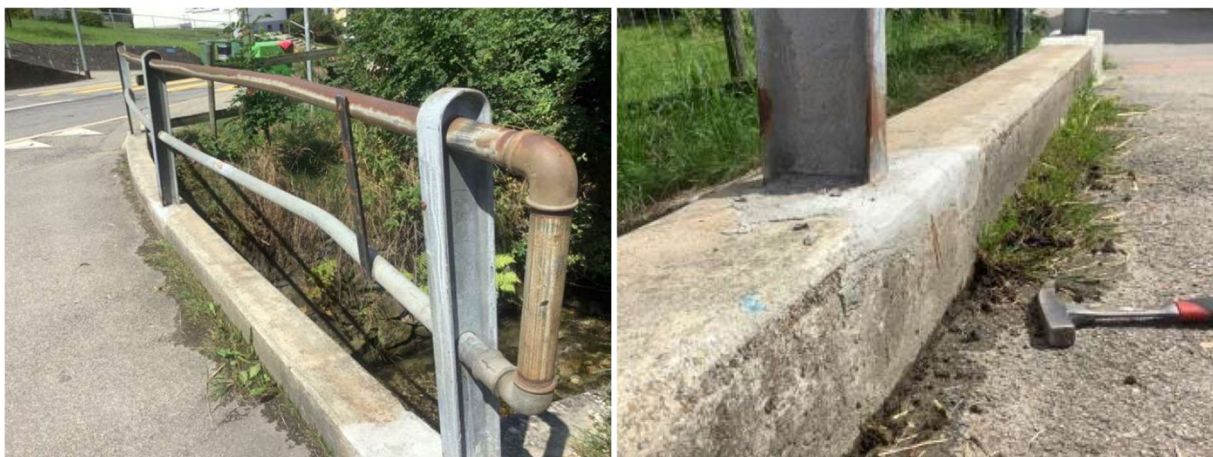
Abbildung 5: Geländer und Belag Brücke Gemeinde (Quelle: Bericht Hauptinspektion)

Das unterwasserseitige Gelände befindet sich gemäss Inspektionsbericht in der Zustandsklasse 3 "in schadhaftem Zustand". Es werden Verformungen infolge Anpralls sowie Rostspuren festgestellt. Es wird eine Instandsetzung oder ein Ersatz empfohlen.

Der Belag befindet sich gemäss Inspektionsbericht in der Zustandsklasse 2 "in annehmbarem Zustand". Entlang dem Kantonsstrassenrand wurden Netzkrisse festgestellt. Die Belagsfugen zu den Bordüren fehlen komplett und sind zum Teil bewachsen. Als Massnahme wird das Vergiessen der Risse empfohlen.

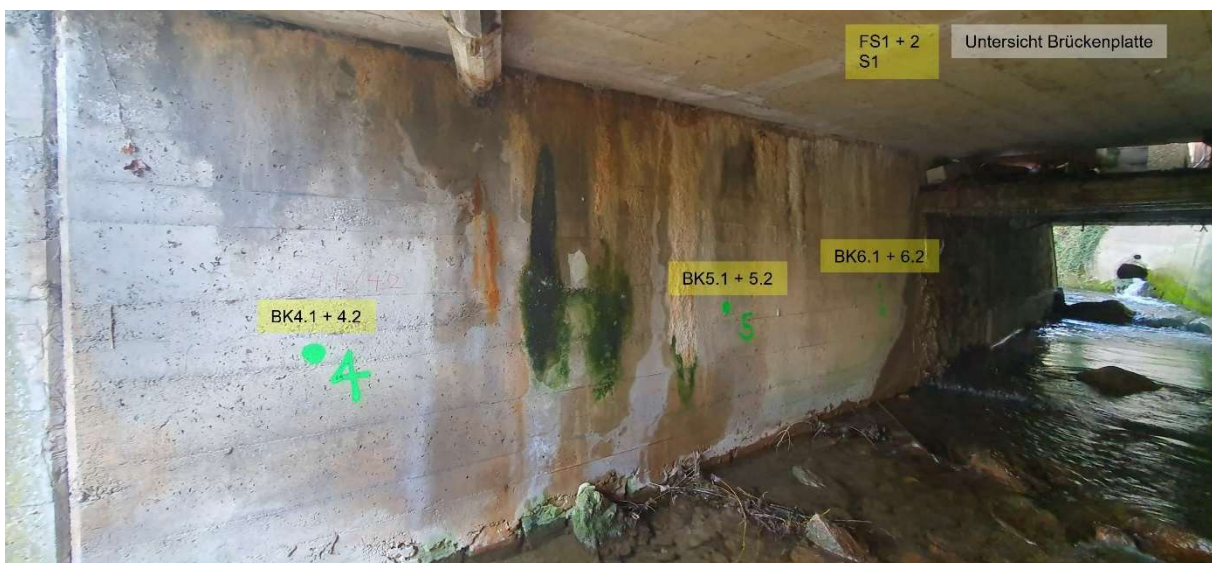
Abbildung 7: Probenahmestellen Widerlager (Quelle: Bericht "Zustandserfassung Betonbau")

Am Widerlager wurden 3 Bohrkern (Nr. 4-6) mit einem Durchmesser von jeweils 75mm entnommen.

- > Die Betondruckfestigkeiten der Proben variieren zwischen 46.6 und 77.8 N/mm<sup>2</sup>
- > Die Elastizitätsmodule der Proben variieren zwischen 36'580 und 45'528 N/mm<sup>2</sup>
- > Die Karbonatisierungstiefe ab Oberfläche variiert zwischen 8 und 25mm
- > Auf die Messung des Chloridgehalts wurde verzichtet, da bei den Ferroskan-Aufnahmen zum Anzeichnen der Bohrstellen auf den ersten 70mm der Widerlager keine Bewehrung detektiert wurde.

Aus den erhaltenen Kennwerten zur Betondruckfestigkeit und zum Elastizitätsmodul kann festgestellt werden, dass sich die statisch relevanten Eigenschaften des Betons in einem angemessenen und mit heutigem Beton vergleichbaren Zustand befinden. Die Karbonatisierungstiefe von maximal 25mm deutet auf ein mitteldichtes Betongefüge hin, in welchem der Schadstofftransport im üblichen Rahmen stattfindet. Aufgrund der fehlenden Detektion von Bewehrung bei den Ferroskan-Aufnahmen kann davon ausgegangen werden, dass die Betonwiderlager nur eine erdseitige Bewehrung besitzen. Ausführungsunterlagen zum Betongerinne an anderen Stellen im Biglenbach unterstützen diese Annahme.

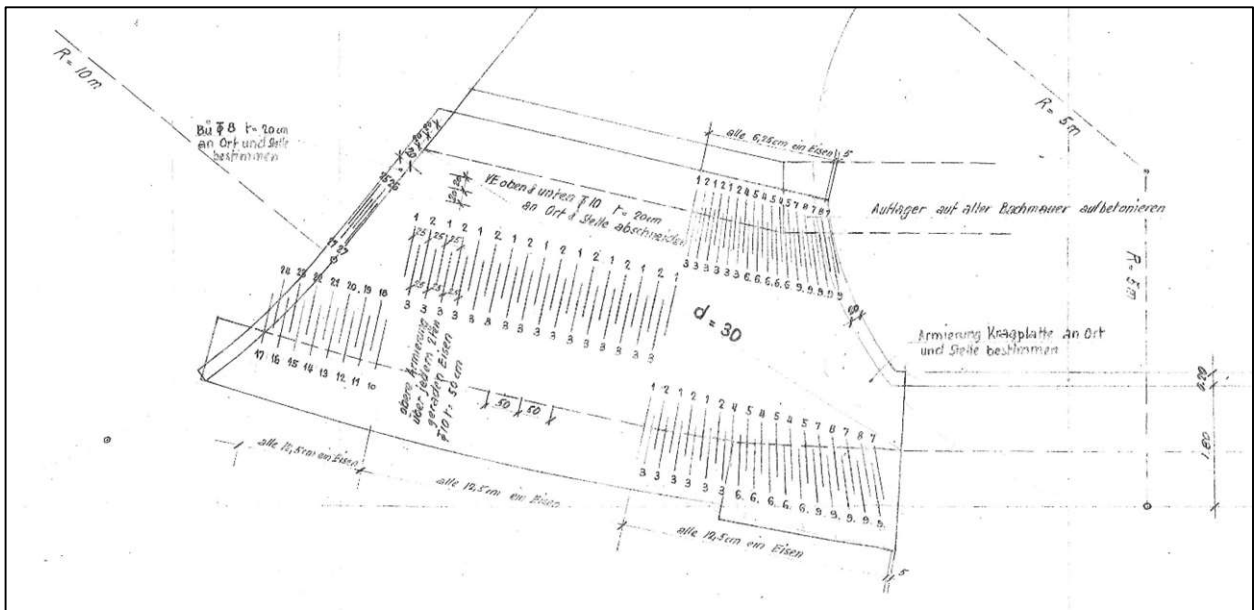
Abbildung 9: Bewehrungsskizze Brückenplatte (Quelle: Archiv TBA Kanton Bern)

- > Die Feldbewehrung (1. Lage) beträgt ungefähr  $\varnothing 16\text{mm}$  ( $\pm 2\text{mm}$ ) mit Abstand von  $12.5\text{cm}$
- > Die Verteilbewehrung (2. Lage) beträgt ungefähr  $\varnothing 10\text{mm}$  ( $\pm 2\text{mm}$ ) mit Abstand von  $15\text{cm}$
- > Der Korrosionsgrad der Bewehrung beträgt maximal 1 (wenige oberflächliche Rostpunkte)
- > Die Bewehrungsüberdeckung der 1. Lage beträgt ca.  $20\text{mm}$ , jene der 2. Lage ca.  $36\text{mm}$
- > Die Karbonatisierungstiefe ab Oberfläche variiert zwischen  $5$  und  $25\text{mm}$
- > Der polyzyklische aromatische Kohlenwasserstoffe (PAK) Gehalt in der Trockensubstanz (TrS) der Belagsprobe beträgt  $219\text{ mg/kg}$
- > Die Schichtdicke und die Art der Abdichtung können der Abbildung 10 entnommen werden.

Die erhaltenen Angaben zur eingelegten Bewehrung decken sich grösstenteils mit der im Archiv des Tiefbauamtes des Kantons Bern vorhanden Ausführungsskizze zur Brückenplatte. Es kann deshalb von einer einachsigen gespannten Brückenplatte ohne Einspannung in die Widerlager ausgegangen werden. Die Bewehrungsüberdeckung von  $20\text{--}36\text{mm}$  entspricht nicht den heute gültigen Normbestimmungen. Die Karbonatisierungstiefe von maximal  $25\text{mm}$  deutet auf ein mitteldichtes Betongefüge hin, in welchem der Schadstofftransport im üblichen Rahmen stattfindet. Die 1. Bewehrungslage liegt teilweise im karbonatisierten Bereich und wird daher nicht mehr ausreichend vom alkalischen Milieu des Betons geschützt.

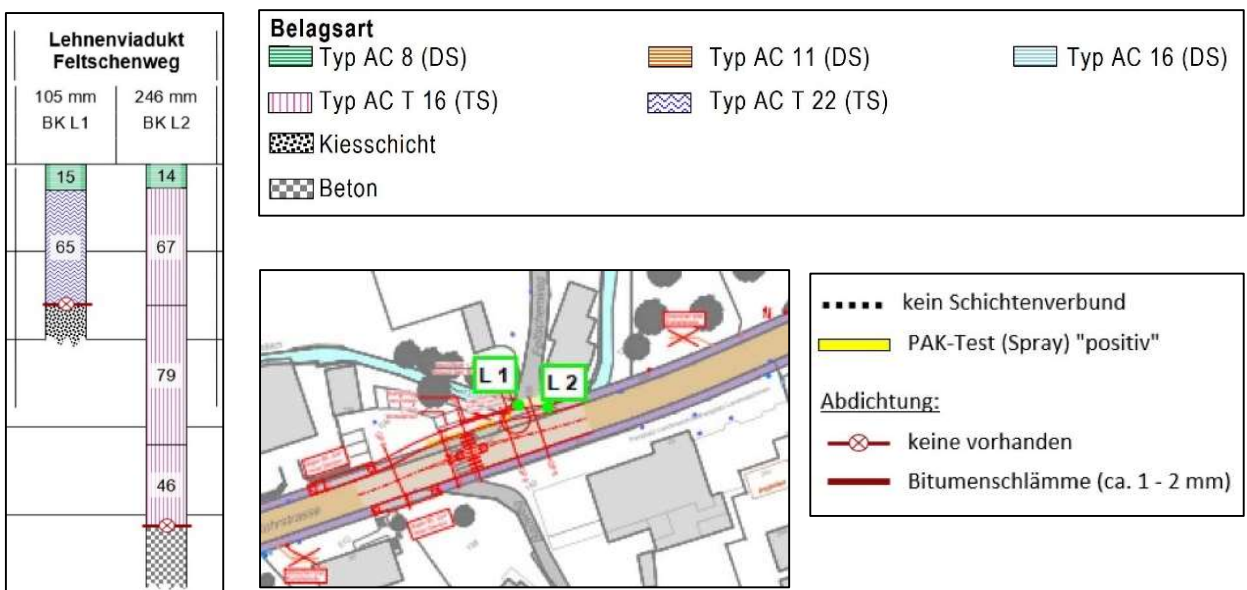
Abbildung 10: Resultate Belagsprobe (Quelle: Bericht "Zustandserfassung Strassenoberbau")

Der in der Belagsprobe gemessene PAK-Gehalt von 219 mg/kg in der Trockensubstanz liegt unter dem Grenzwert von 250 mg/kg PAK in TrS und kann gemäss VVEA (Verordnung über die Vermeidung und Entsorgung von Abfällen) wiederverwertet oder auf einer Deponie Typ B abgelagert werden. Die Brücke besitzt keine Abdichtung und der Belag wurde direkt auf dem Beton mit einer 65mm starken Tragschicht sowie einer 15mm dicken Deckschicht ausgeführt. Durch die fehlende Abdichtung ist davon auszugehen, dass Schadstoffe wie Chloride (durch Tausalze) in den Beton eingedrungen sind und dort allenfalls zu Korrosionsschäden geführt haben.
