**Biglen, Sanierung Kunstbauten Rybiweg**

**Variantenstudium Kunstbauten Rybiweg**

E2302072.002

26.Juli 2024

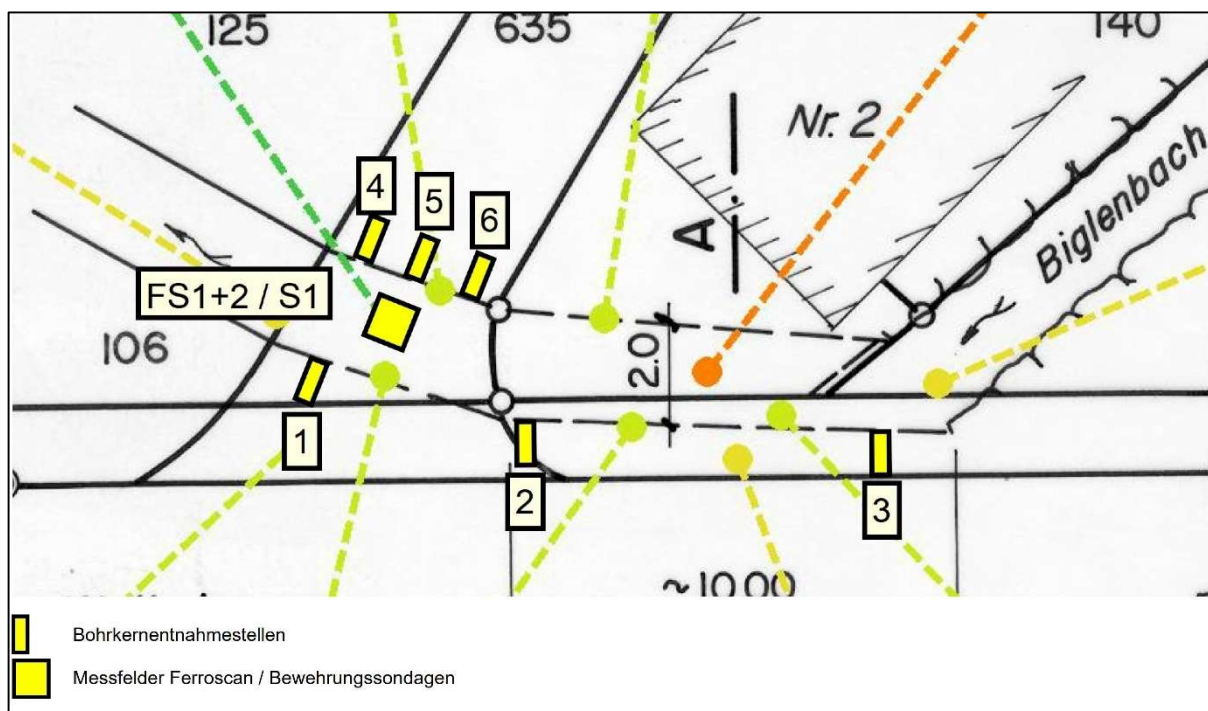
Abbildung 6: Planskizze mit Probeentnahmestellen (Quelle: Bericht "Zustandserfassung Betonbau")

Da es sich bei der Hauptinspektion um eine ausschliesslich visuelle Zustandserfassung handelt, wurden durch das Tiefbauamt des Kantons Bern ergänzende Baustoffuntersuchungen angeordnet. Die Untersuchungsergebnisse wurden im Bericht "Zustandserfassung Betonbau" vom 17.05.24 [15] sowie im Bericht "Zustandserfassung Strassenoberbau" vom 12.03.24 [16] von der Firma BSL Baustofflabor AG festgehalten. Nachfolgend werden die Berichte auf die Brücke der Gemeinde bezogen zusammengefasst und mit einer Interpretation der erhaltenen Kennwerte ergänzt. Auf Untersuchungen am privaten Vorplatz wurde bewusst verzichtet, da diese aufgrund des schlechten Zustands keinen sinnvollen Erkenntnisgewinn gebracht hätten.

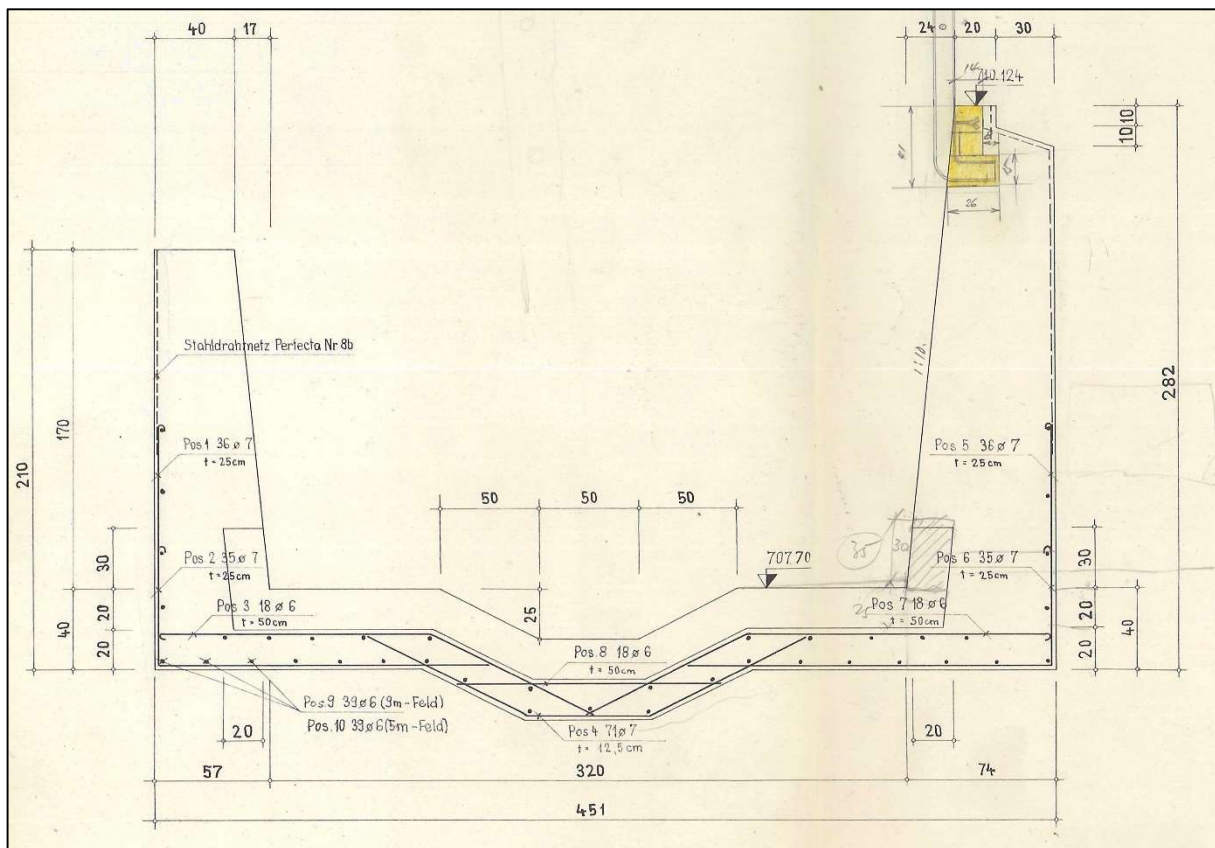
Abbildung 8: Normalquerschnitt Bachgerinne ca. 200m bachabwärts (Quelle: Archiv TBA Kanton Bern)

Aus den erhaltenen Kennwerten zur Betondruckfestigkeit und zum Elastizitätsmodul kann festgestellt werden, dass sich die statisch relevanten Eigenschaften des Betons in einem angemessenen und mit heutigem Beton vergleichbaren Zustand befinden. Die Karbonatisierungstiefe von maximal 25mm deutet auf ein mitteldichtes Betongefüge hin, in welchem der Schadstofftransport im üblichen Rahmen stattfindet. Aufgrund der fehlenden Detektion von Bewehrung bei den Ferroskan-Aufnahmen kann davon ausgegangen werden, dass die Betonwiderlager nur eine erdseitige Bewehrung besitzen. Ausführungsunterlagen zum Betongerinne an anderen Stellen im Biglenbach unterstützen diese Annahme.

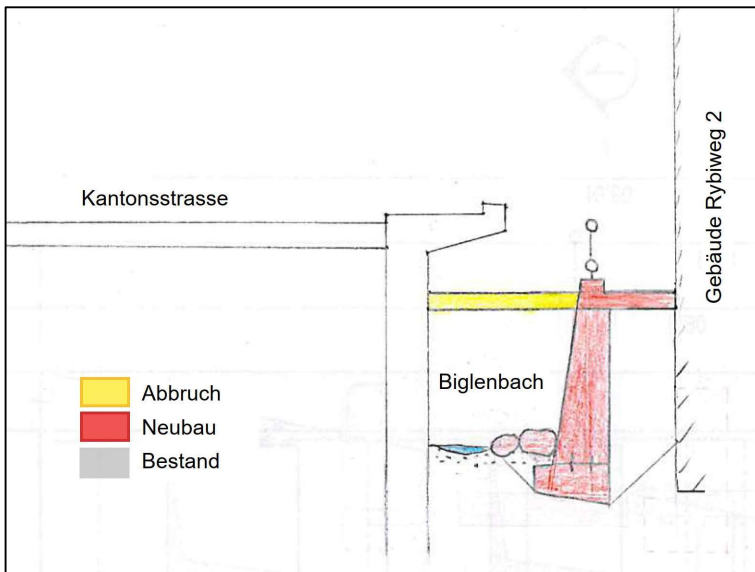
Abbildung 14: Variante "Offenlegung in Ortbeton"

Diese Variante wird nicht genauer untersucht, da sämtliche Arbeiten bereits in der Variante P2 "Ersatz in Ortbeton" enthalten sind. Falls diese Variante umgesetzt werden soll, können die Kosten der Variante 2 abzüglich der Brückenplatte zuzüglich der Kosten für ein Geländer dafür verwendet werden.

Bei dieser Variante ist eine Offenlegung analog zur Variante P1 "Offenlegung" jedoch in Ortbeton vorgesehen. Die bestehende Konstruktion wird komplett zurückgebaut. An der Stelle der Natursteinmauer wird eine neue Schwergewichtsmauer mit einem Geländer als Absturzsicherung erstellt. Das Gebäude am Rybiweg 2 muss für die Erstellung der Stützmauer voraussichtlich teilweise unterfangen werden.

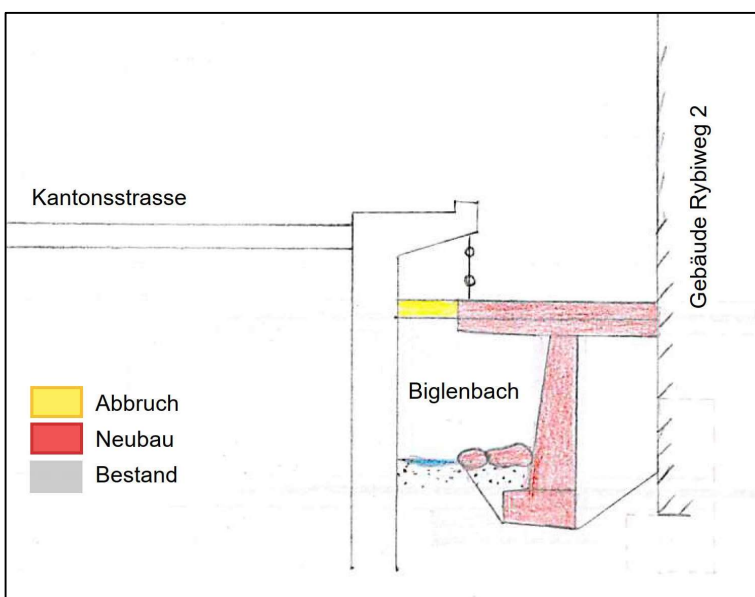
Abbildung 15: Variante "Offenlegung mit Auskragung"

Diese Variante wird nicht genauer untersucht, da sämtliche Arbeiten bereits in der Variante P2 "Ersatz in Ortbeton" enthalten sind. Falls diese Variante umgesetzt werden soll, können die Kosten der Variante 2 dafür verwendet werden. Die Mehrkosten für die Auskragung und das Geländer decken sich ungefähr mit den Minderkosten für die kleinere Deckenplatte.

Bei dieser Variante ist ein Komplettersatz analog zur Variante P2 "Ersatz in Ortbeton" geplant, jedoch wird statt einer Deckenplatte eine Auskragung erstellt. Die bestehende Konstruktion wird komplett zurückgebaut. An der Stelle der Natursteinmauer wird eine neue Winkelstützmauer mit einer Auskragung sowie einem Geländer als Absturzsicherung erstellt. Das Gebäude am Rybiweg 2 muss für die Erstellung der Winkelstützmauer voraussichtlich teilweise unterfangen werden.

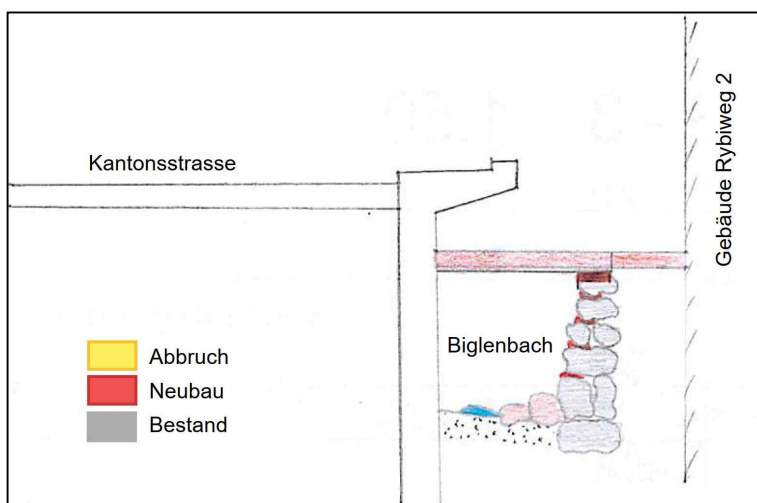
Abbildung 16: Variante "Ersatz mit Natursteinmauer"

Diese Variante wird nicht genauer untersucht, weil sie eine Kombination aus der Variante P1 "Offenlegung" sowie P2 "Ersatz in Ortbeton" ist und daher keine eigenständige Variante darstellt. Falls diese Variante umgesetzt werden soll, können die Kosten der Variante P1 sowie die Kosten für die Brückenplatte aus der Variante P2 verwendet werden.

Bei dieser Variante ist eine Instandsetzung der bestehenden Natursteinmauer sowie ein Ersatz der bestehenden Deckenkonstruktion mit einer Ortbetonplatte vorgesehen. Die neue Decke wird, sofern vom Kanton akzeptiert, wieder an der bestehenden Lehnkonstruktion befestigt und privatseitig auf der bestehenden Natursteinmauer abgestützt. An der Natursteinmauer müssen die Mörtelfugen sowie der Kolkenschutz vor der Mauer erneuert und ein Auflager für die neue Deckenplatte erstellt werden.

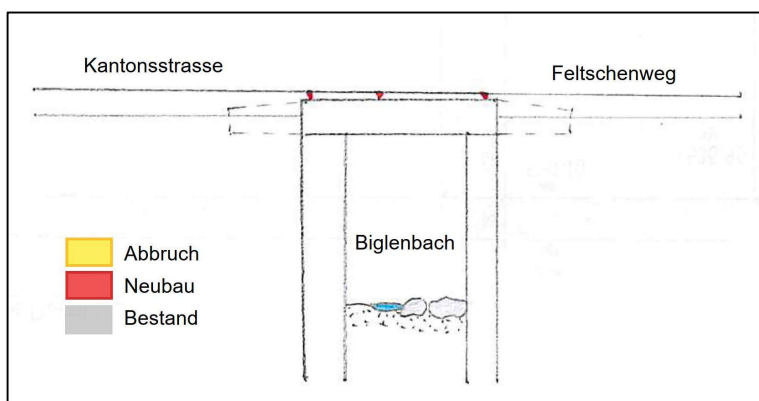
Abbildung 19: Variante "Unterhalt"

Diese Variante wird nicht untersucht, da es sich grösstenteils um "einfache" Arbeiten des baulichen Unterhalts handelt. Die Variante stellt eine Minimalvariante dar, behebt daher jedoch auch nur die schwerwiegendsten Mängel. Die Kosten für den Ersatz des Geländers können der Variante G1 "Abdichtung" entnommen werden.

Bei dieser Variante werden die Belagsrisse verfüllt sowie die Belagsfuge zu den Bordüren frisch geschnitten und neu erstellt. Die undichte Fuge zwischen Brückenplatte und Widerlager wird nicht abgedichtet. Das Geländer wird ersetzt.

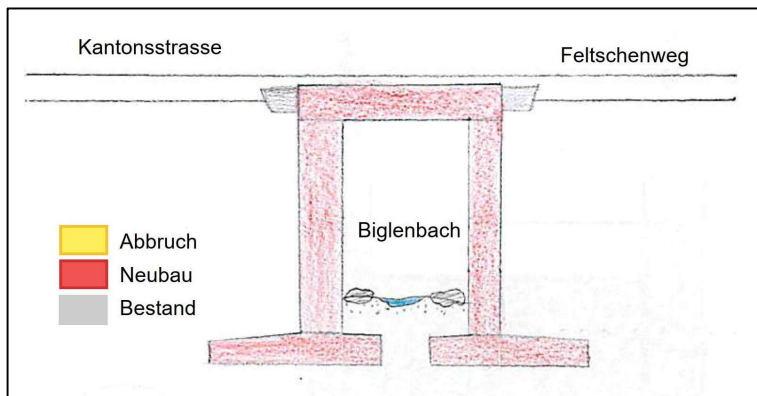
Abbildung 20: "Variante Ersatzneubau"

Aufgrund des sowohl in den Zustandsuntersuchungen als auch in den Baustoffuntersuchungen ausgewiesenen annehmbaren Zustands der bestehenden Brücke wird ein Komplettersatz als nicht zielführend und wirtschaftlich nicht tragbar angesehen.

Bei dieser Variante wird die gesamte Brückenkonstruktion zurückgebaut und durch eine neue Stahlbetonbrücke ersetzt. Sämtliche bautechnischen Details wie die Abdichtung, Fahrbahnübergänge, Randabschlüsse, Bordüren, Geländer etc. werden nach den heute gültigen Normen eingeplant.

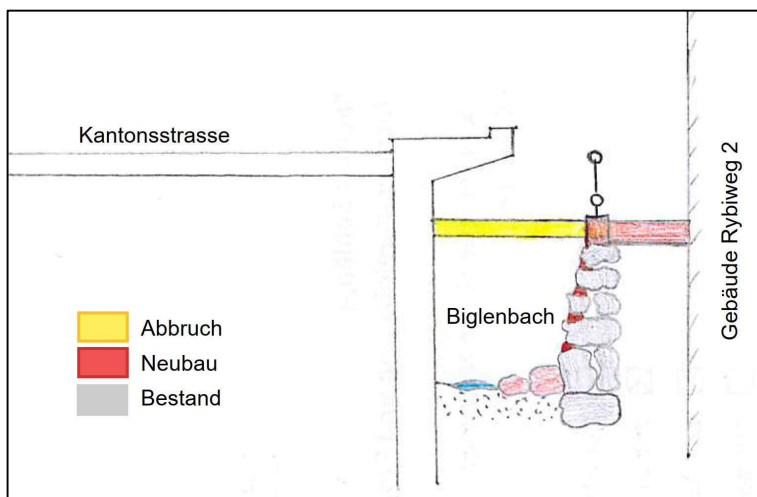
Abbildung 21: Empfehlung Vorplatz Privat: Variante P1 "Offenlegung"

Im Rahmen der Hauptinspektion durch das Tiefbauamt des Kantons Bern wurden für die einzelnen Bauteile des privaten Vorplatzes Zustände zwischen "annehmbar" und "schlecht" festgestellt. Als Hauptmängel werden die losen Mörtelfugen, schlechtes Mauerwerk, Korrosion der Stahlträger sowie Betonabplatzungen und Frostschäden am Brückenträger ausgewiesen.

Im Variantenstudium mit den Kriterien Kosten, Nutzen, Unterhalt, Wasserbau und Ökologie wird die erste Variante als sinnvoller erachtet. Hauptgrund dafür sind die geringeren Kosten sowie die Vorteile in den Punkten Wasserbau (Hochwassersituation wird leicht verbessert) und Ökologie (offenes Gerinne, geringer Materialverbrauch).

Der Bauherrschaft wird daher empfohlen, die Variante P1 "Offenlegung" weiterzuverfolgen.

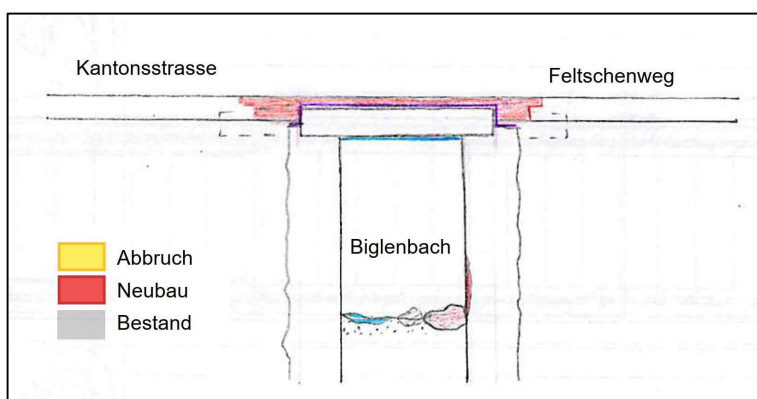
Abbildung 22: Empfehlung Brücke Gemeinde: Variante G2 "Abdichtung plus"

Im Rahmen der Hauptinspektion durch das Tiefbauamt des Kantons Bern wurden für die einzelnen Bauteile der Brücke Zustände zwischen "gut" und "schadhaft" festgestellt. Als Hauptmängel werden die undichte Fuge zwischen Widerlager und Brückenplatte, Fehlstellen an den Bordüren sowie Verformungen am Geländer ausgewiesen.

Die anschliessend ausgelösten Baustoffuntersuchungen haben ergeben, dass die Brückenwiderlager wahrscheinlich nur erdseitig bewehrt sind und sich der Beton in einem angemessenen Zustand befindet. Die Baustoffuntersuchungen an der Brückenplatte ergaben eine mangelhafte Betonüberdeckung sowie

eine fortgeschrittene Karbonatisierungstiefe. Allerdings wurden an der lokal freigelegten Feldbewehrung nur geringe Korrosionsschäden festgestellt. Der PAK in TrS Gehalt des Belags liegt unter dem zulässigen Grenzwert und er kann deshalb voraussichtlich weiterverwertet oder auf einer Deponie Typ B entsorgt werden. Die Brücke besitzt keine Abdichtung.

Im Variantenstudium mit den Kriterien Kosten, Nutzen, Unterhalt, Wasserbau und Ökologie wird die zweite Variante als sinnvoller erachtet. Hauptgrund dafür ist, dass durch die zusätzlichen Untersuchungen eine grössere Sicherheit gewonnen wird und daher das Bauwerk optimal instandgesetzt werden kann. Die Kosten der zusätzlichen Untersuchungen sind gering, während der Nutzen daraus substanziell sein könnte (Aufdecken verdeckter Mängel, 0-20J zusätzliche Nutzungsdauer).

Für die Sanierung wurden zwei Varianten genauer untersucht. Bei der Variante 1 wird die Brückenplatte freigelegt und nach heute gültiger Norm abgedichtet. Die Bordüre wird reprofiliert und das Geländer ersetzt. Bei der Variante 2 wird eine zusätzliche Untersuchung der Bückenuntersicht mittels Bohrmehlproben und Potentialfeldmessungen angeordnet. Je nach Resultat dieser Untersuchungen wird zusätzlich zu den Massnahmen der Variante 1 der schadhafte Beton abgetragen und ein Korrosionsschutz auf die Bewehrung appliziert. Anschliessend werden die freigelegten Stellen und zusätzlich auch die Fehlstellen in den Widerlagern reprofiliert.

Der Bauherrschaft wird daher empfohlen, die Variante G2 "Abdichtung plus" weiterzuverfolgen.
